Perizia Valutazione danni

di un immobile a destinazione Residenziale sito in Roma, Via _____ piano _____ int. _____

Premessa

_____, per la valutazione dei danni relativi ad un fenomeno infiltrativo proveniente dalla terrazza sovrastante.

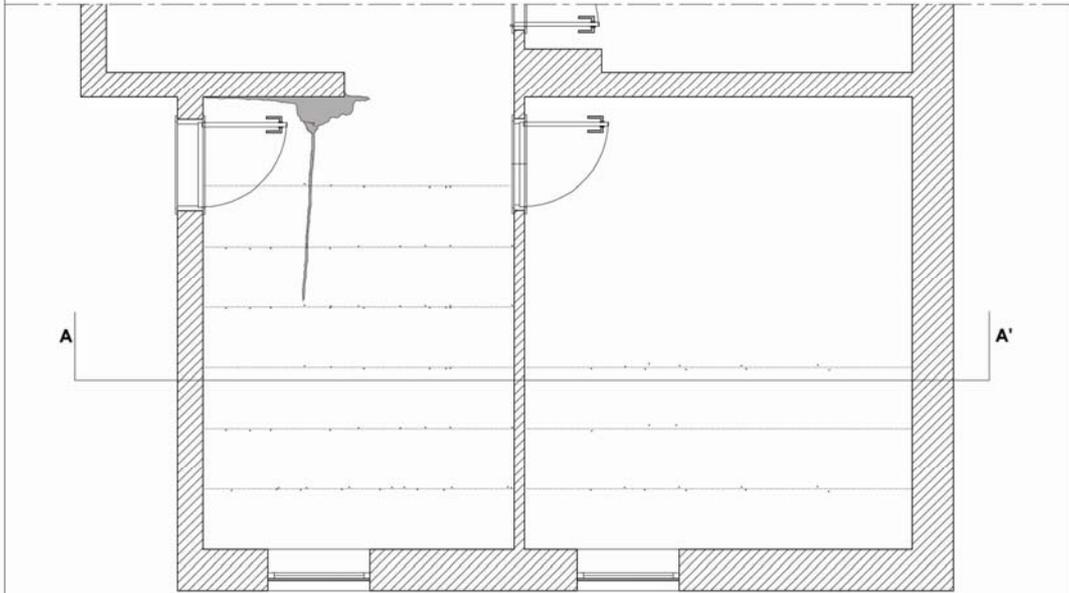
PIANTA CONTROSOFFITTO - SEGNI DELLE INFILTRAZIONI

I locali danneggiati dai fenomeni infiltrativi sono il soggiorno e la camera da letto adiacente come da schema allegato.

La parete adiacente la porta di ingresso risulta notevolmente interessata dalle infiltrazioni; sono evidenti le "colate" di acqua provenienti dal controsoffitto soprastante. In particolare nella settimana fra il 20 e il 26 ottobre u.s., l'acqua ha raggiunto il quadro elettrico esistente all'ingresso e la scatola di derivazione elettrica sottostante fino ad investire il pavimento che si ritiene in futuro, una volta asciugatosi, possa rigonfiarsi e distaccarsi dal sottofondo (vedi foto).

Sul controsoffitto è visibile una lingua d'infiltrazione perpendicolare alla parete di cui sopra, che ha presumibilmente seguito la pendenza naturale del controsoffitto fino ad arrivare al lampadario al centro della stanza coinvolgendone l'impianto elettrico (vedi foto).

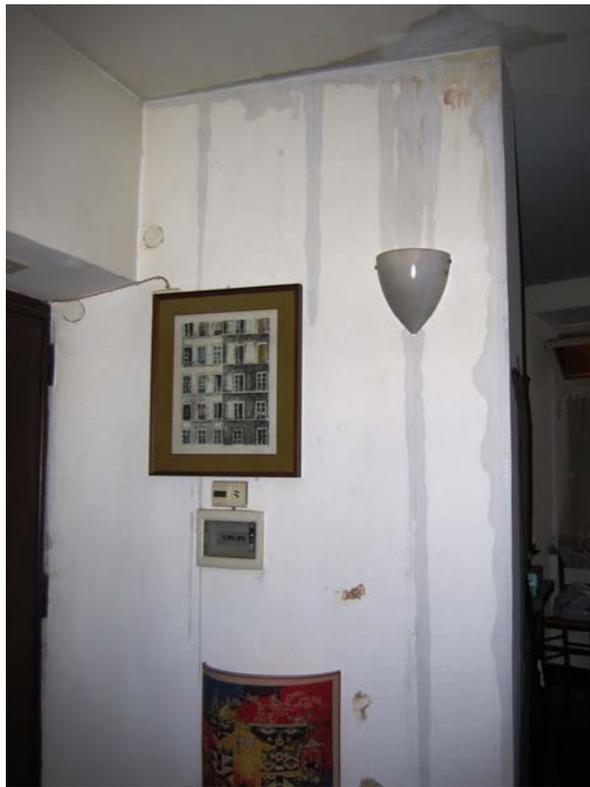
In base alle analisi condotte, le infiltrazioni d'acqua sono da ritenersi probabilmente causate dalle cattive condizioni di manutenzione dell'intonaco della canna fumaria situata sul terrazzo e, più precisamente, in corrispondenza del muro divisorio fra il soggiorno e la cucina del sig. _____.

Fig. 1– Muro divisorio fra il soggiorno e la cucina.

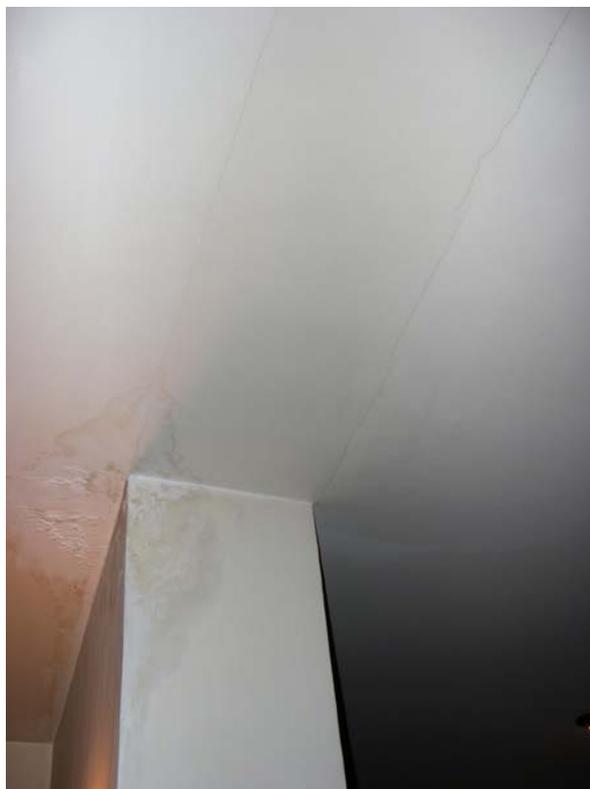
Fig. 2– Particolare del muro divisorio fra il soggiorno e la cucina.

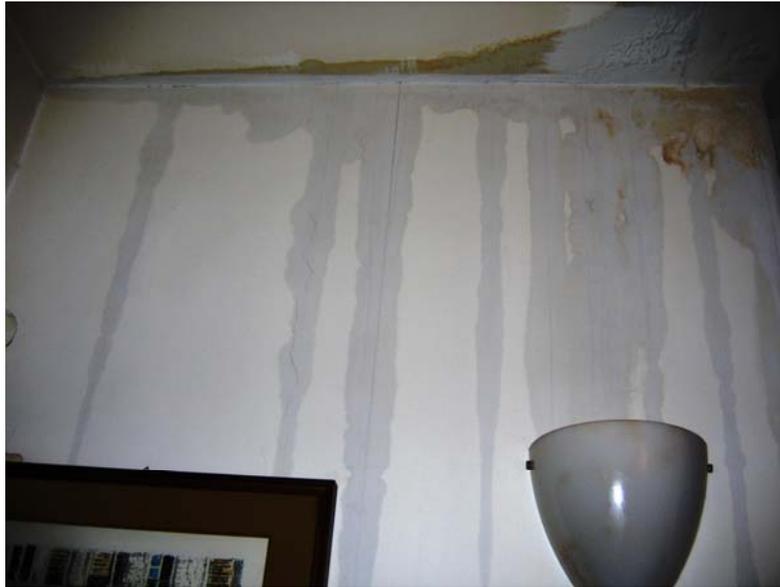
Fig. 3– Altro particolare del muro divisorio fra il soggiorno e la cucina.

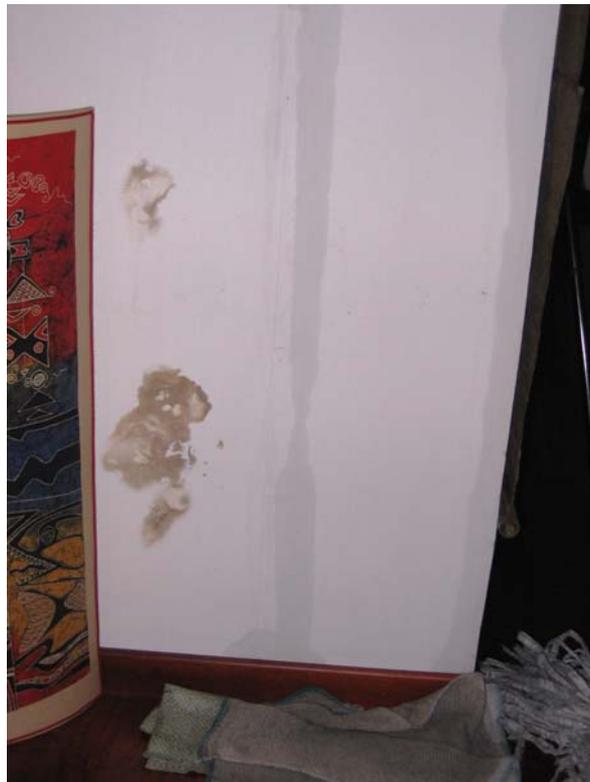
Nella settimana tra il 20 e il 27 Ottobre _____, in concomitanza delle ultime intense precipitazioni meteoriche, le infiltrazioni di acqua piovana si manifestano nell'appartamento del sig. Orsini più copiose del solito, interessando non solo il soffitto ma anche la parete adiacente la porta d'ingresso, con percolazione d'acqua sul pavimento in parquet. [vedi foto allegate]

Fig. 4- L'acqua ha raggiunto il pavimento in parquet.

4. Asportazione della pittura a tempera esistente sul soffitto
5. Verifica alla martellina dello stato di consistenza degli intonaci interessati all'infiltrazione e rimozione della parte d'intonaco ammalorato del soffitto e della parete nelle zone indicate (indicativamente 5 mq)
6. Rifacimento parziale dell'intonaco nella zona predetta
7. Verifica della struttura del controsoffitto esistente ed eventualmente sostituzione parziale dei profilati a "omega" e dei chiodi del controsoffitto del solaio all'intradosso
8. Rasatura stuccatura e scartavetratura del soffitto
9. Tinteggiatura a tempera del soffitto
10. Rifacimento del controsoffitto
11. Tinteggiatura a tempera del controsoffitto
12. Tinteggiatura con idropittura del soggiorno
13. Rifacimento parziale del pavimento in parquet

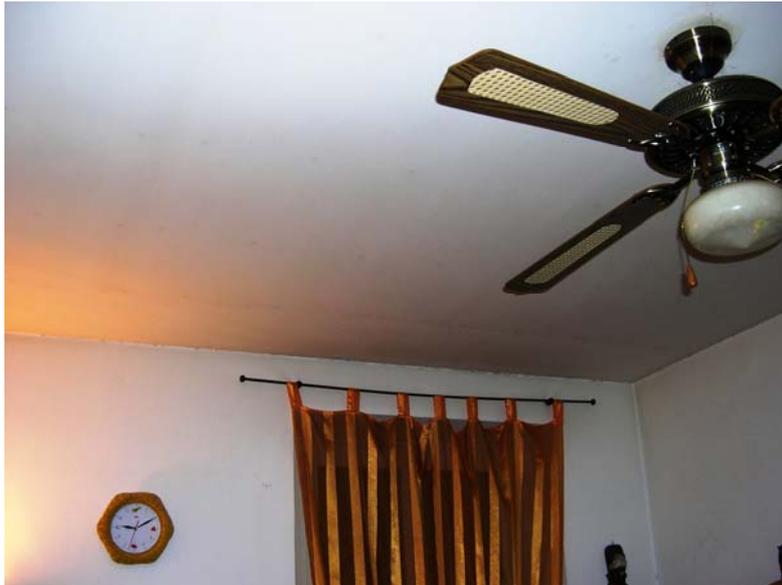
L'elevato tasso di umidità presente all'interno del vuoto fra soffitto e controsoffitto ha inoltre, nel tempo, "segnato" il controsoffitto, annerendo i punti di contatto fra pannelli in cartongesso e struttura metallica portante, soprattutto in corrispondenza delle viti di fissaggio (vedi foto). Tali fenomeni sono presenti su tutto il controsoffitto del soggiorno.

Fig. 5- Controsoffitto: i punti di contatto fra pannelli in cartongesso e struttura metallica portante sono anneriti.

1. Svuotamento del locale
2. Protezione della pavimentazione in parquet con opportuni teli di plastica pesante o cartoni antiurto (porzione da non sostituire)
3. Eliminazione dei pannelli in cartongesso del controsoffitto

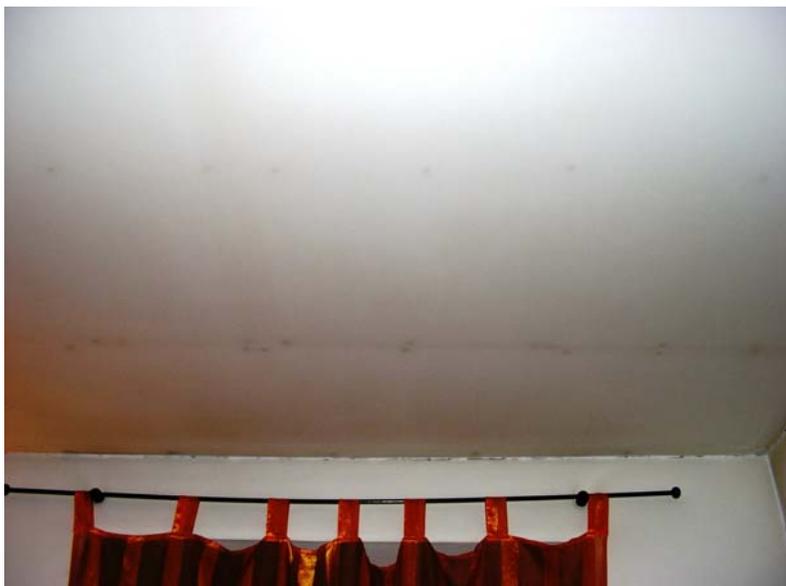
Anche qui l'elevato tasso di umidità presente all'interno del vuoto fra soffitto e controsoffitto ha, nel tempo, "segnato" il controsoffitto (vedi foto).

Fig. 6- Altro particolare del controsoffitto.

1. Svuotamento del locale
2. Protezione della pavimentazione in parquet con opportuni teli di plastica pesante o cartoni antiurto (porzione da non sostituire)
3. Asportazione della pittura a tempera esistente sul controsoffitto
4. Rasatura stuccatura e scartavetratura del controsoffitto
5. Tinteggiatura a tempera del controsoffitto

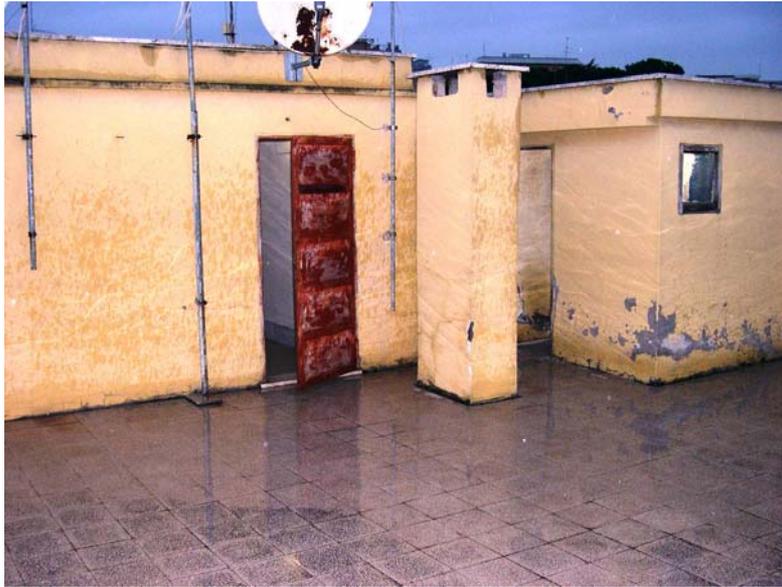
Fig. 7- Vista generale delle condizioni di manutenzione del terrazzo condominiale

Si rimanda alle tradizionali prove di allagamento e tenuta del terrazzo per l'identificazione esatta della causa.

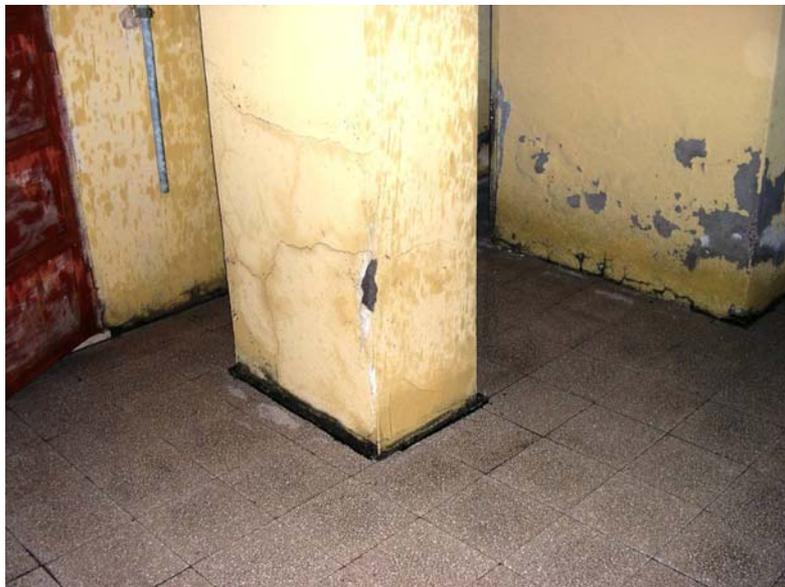
Infatti, l'intonaco della canna fumaria risulta lesionato in più punti e perfino mancante in altri; è pertanto probabile che la pioggia a vento, percolando lungo la canna fumaria, trovi punti d'accesso per proseguire il suo percorso fino all'appartamento sottostante, vanificando l'effetto impermeabilizzante della guaina di protezione posta sui verticali della stessa. [vedi foto allegate]

Da sottolineare l'assenza di zoccolatura protettiva sul terrazzo condominiale.

**Fig. 8- L'intonaco della canna fumaria è lesionato in più punti e mancante in altri.
Manca lo zoccolo battiscopa**
